# 汶川地震导致的古建筑震害

**摘要:** 为了解汶川地震造成的古建筑震害及对古建筑的保护,根据古建筑震害资料,通过归纳方法,获得了古建筑不同的震害症状;对木结构而言,主要有地基破坏、柱底侧移、柱身倾斜、节点拔榫、装修开裂、梁架歪闪、瓦件掉落、填充墙破坏等;而砖石及砖木结构由于承重材料的抗拉、压、剪强度相对较差,容易产生倒塌等严重震害。在此基础上,通过勘查分析方法,获得了古建筑产生震害的主要原因:地震力过大、古建筑缺乏及时保养与加固、施工原因及砖石材料本身强度差的原因等。针对不同的震害原因,提出了相应的抗震加固建议。在上述工作基础上,得出如下结论:为提高古建筑的抗震性能,应加强对古建筑的维护与加固,及时清除各种隐患,将地震产生的破坏减小到最轻的程度。

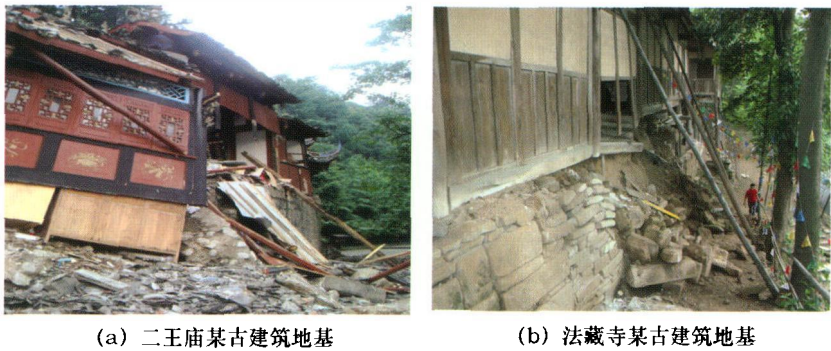
图 3 地基破坏  
Fig.3 Basement damage

1) 地基破坏。当古建筑选址在河道、粉砂土层或潜在滑坡地带,施工时却又未做好基底处理时,

在地震作用下,很有可能因山体滑坡或地基不均匀沉降而导致地基破坏。图3(a)为都江堰市二王庙某古建筑因山体滑坡而产生的地基破坏照片;图3(b)为彭州市法藏寺某古建筑因地基未作加固处理而产生的局部倒塌照片。地基破坏是导致古建筑破坏的一个重要因素。

研究表明:保养得当的木结构古建筑能抵抗 9 度地震作用<sup>[16]</sup>。因此,对木结构古建筑来说,日常保养和修缮极为重要。对于已经发现的基底变形问题,可采用木桩或换土法进行加固<sup>[17]</sup>;对于柱底侧移问题,可增设与基底连接的铁件进行加固。对于已经糟朽的梁、柱构件,应及时进行更换;对于已松动的榫卯节点可采用铁件加固;已产生变形的梁柱构件,可采用支顶方法进行加固<sup>[18]</sup>;另从施工角度考虑,为减小装修构件的破坏,施工时可采用暗销与承重木构架进行拉接;为减小地震作用下产生的墙体、屋面瓦件的破坏,修缮时可增加泥浆的粘结强度,墙体与木柱间可设置铁件拉接<sup>[19]</sup>,而对于吻兽

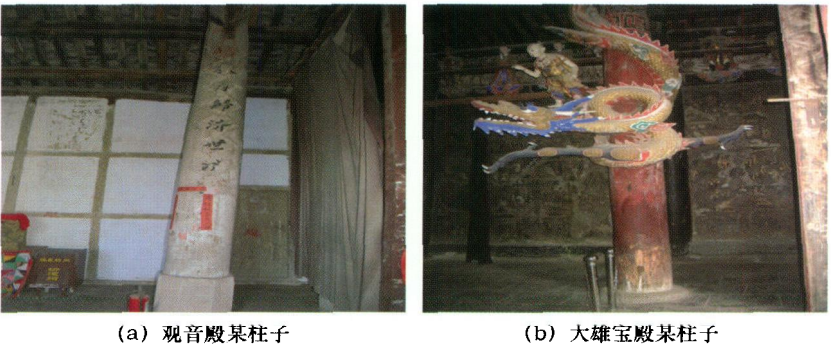
图 5 柱身倾斜  
Fig.5 Column incline

3) 柱身倾斜。柱身倾斜也是木结构古建筑的主要震害之一。地震作用下,当柱底产生侧移或梁柱节点松动时,柱身会产生侧移。图 5(a)为广元市觉苑寺观音殿某柱身倾斜照片,地震作用下该柱头

向东产生倾斜 18cm;图 5(b)为广元市觉苑寺大雄宝殿某柱身倾斜照片,地震作用下该柱头向南倾斜 22cm,向东倾斜 8cm。柱身倾斜尺寸过大将导致屋顶倾覆,因此需要进行加固。
