## 西安鼓楼油饰彩画主要病害分析

**摘要:** 为了对油饰彩画进行科学保护, 对具有代表性的西安鼓楼油饰彩画病害进行了调查分析, 发现存在的主要病害有失光、褪变色、粉化、龟裂、起甲、脱落、烟熏、降尘等。结合实验室模拟实验对病害成因进行了初步探讨, 认为导致病变的内因是木基层含水率及地仗制作工艺; 外界环境因素为紫外线、温湿度、大气降尘、油烟熏及降雨等。分析结果可为彩画保护提供科学依据。

## Primary deterioration problems of paintings and colored drawings of the Xi'an Drum Tower

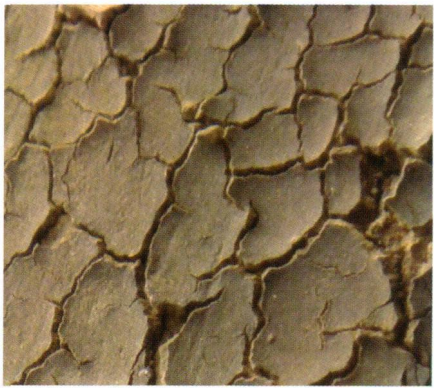
图 7 龟裂、起甲  
Fig. 7 Cracking, Peeling

1) 龟裂、起甲。龟裂会产生龟裂纹,又称激炸纹、鸡爪纹,指彩画表面呈现出的裂纹,随着进一步发展则呈小片(状似鱼鳞)状翘起,称为起甲。鼓楼彩画表面都不同程度地出现了龟裂、起甲(图 7),在实验室温湿度交替以及降雨反复交替模拟实验中彩画样板表面也出现了龟裂纹。

温湿度交替变化以及反复的降雨等因素使彩画在温度升高或表面湿度增大时产生膨胀,而温度或湿度降低时产生收缩。然而,彩画层、地仗层和木质基层组成材料间存在着热膨胀系数的差异,这种反复循环所产生的应力,最终将导致彩画表面出现龟裂纹,进一步演化成起甲,甚至脱落。

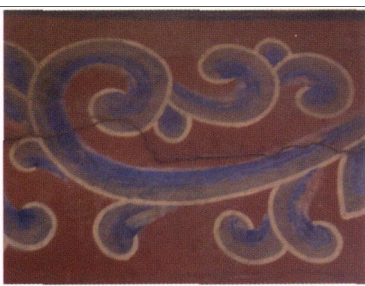
图 9 裂缝  
Fig.9 Cracking

鼓楼中出现的裂缝的彩画多为单披灰地仗(图 9)。不同地仗结构的油饰彩画,其抗风化能力是不同的。在实验室高低温、低高湿老化过程中观察到:木基层含水率均为 25% 的单披灰模拟样块,老化 35 天后出现了宽约 1.5mm 的裂缝,

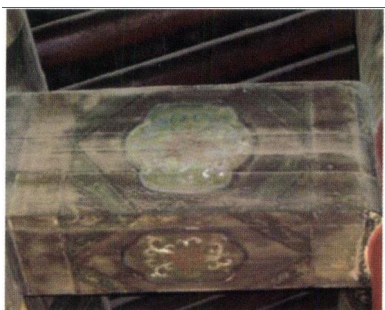
图11 烟熏、油污、灰尘

在对鼓楼保存现状调查中发现靠近回民街的北面油饰彩画烟熏、油污污染非常严重。这是由于回民街夜市所用燃料中有大量未充分燃烧的碳粒、油质颗粒飘落到油饰彩画表面,与颜料层紧紧粘在一起,使油饰彩画受到污染。烟熏轻者依稀可见彩画图案,重者漆黑一片,看不到一点色彩。随着时间的延长,彩画上的油污吸附沉积一层厚厚的灰尘,灰尘

进入颜料层与颜料结合在一起,很难清理干净。如此一来,会使油饰彩画失去光泽及原有颜色,变得暗淡、混浊(图 11)。
